گزارش بررسی و مقایسه عملکرد رله پیش‌تاز PS40 با رله MICOM P127

رله حفاظتی پیش‌تاز بیش از ۶ ماه است که به صورت موازی با رله Micom P127 به عنوان حفاظت پشتیبان یکی از خطوط پست لویزان (برق منطقه‌ای تهران)، نصب شده است. در ادامه یک نمونه از خطاهای رخ داده در این بازه زمانی برای هر دو رله پیش‌تاز و MICOM P127 نمایش داده و مقایسه شده است. در این حادثه در زمان ۱۴۰۳/۰۶/۲۴، رخ داده است و رله حفاظت دیستانس عملکرد داشته است.

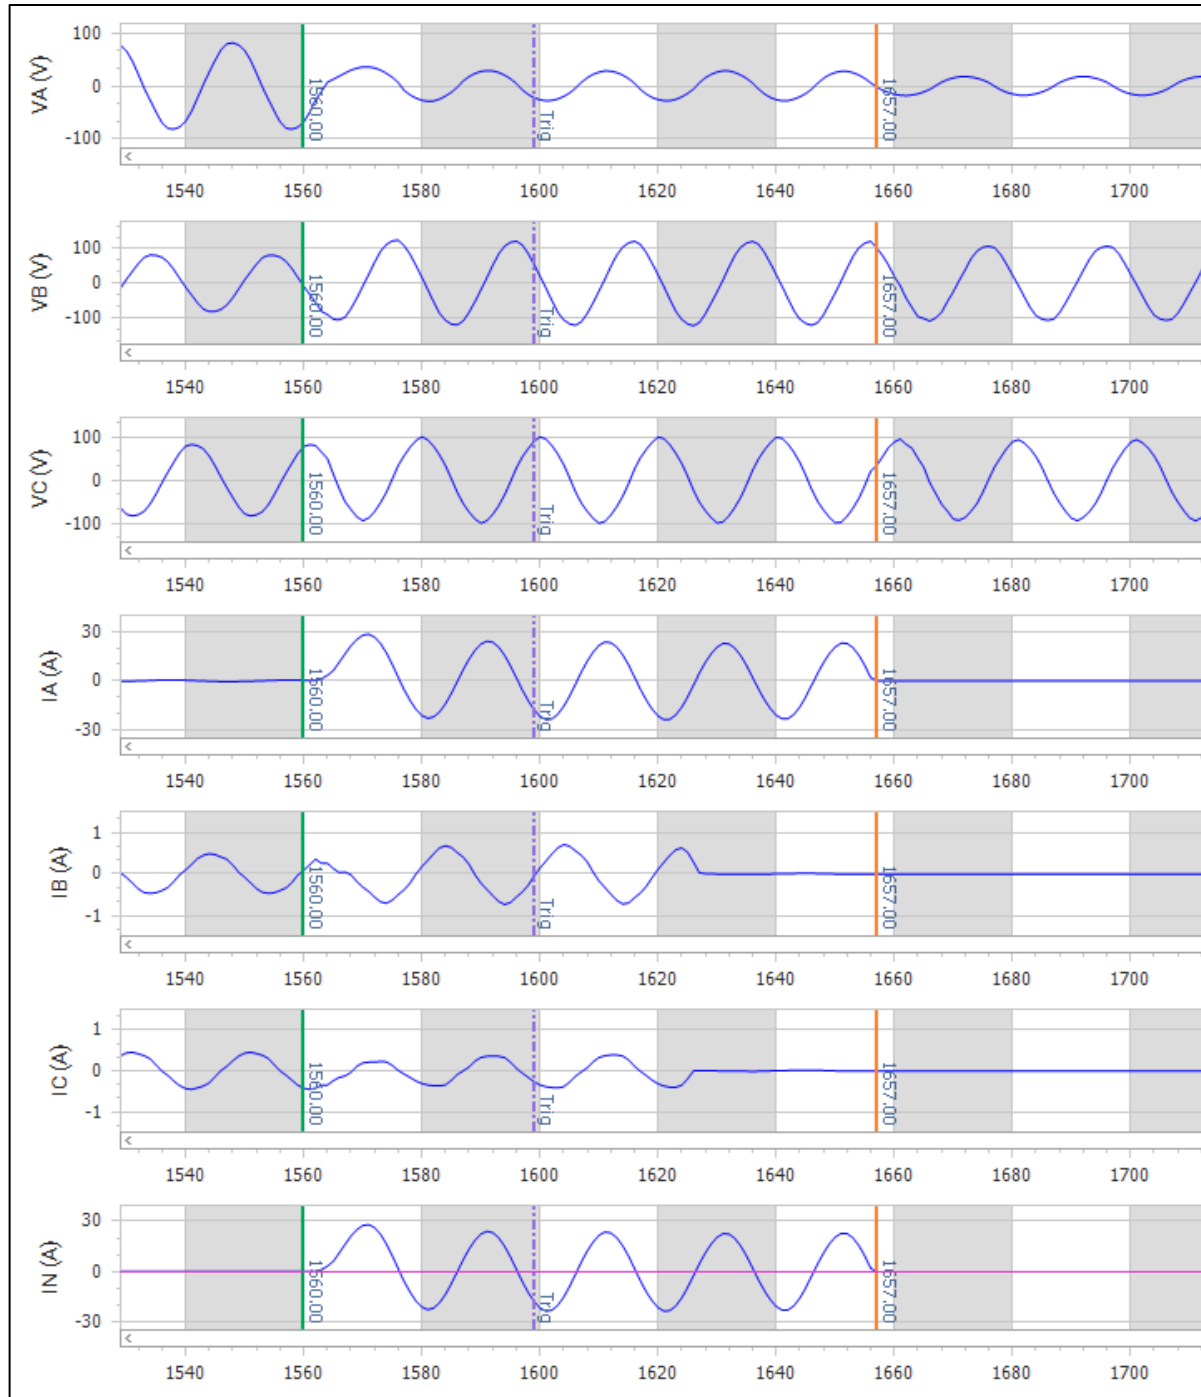
در شکل‌های (۱) تا (۳) به ترتیب شکل موج سینوسی ولتاژ و جریان، دامنه ولتاژ جریان و flag توابع 67N و 67 پیش، حین و پس از خطا در نرم‌افزار Pishtaz Comtrade Viewer نمایش داده شده است. همانطور که مشاهده می‌شود خطای فاز به زمین در فاز A و با دامنه جریان ۲.۷ کیلوآمپر رخ داده است و در مدت زمان خطا ولتاژ فاز خطا دار تا ۱۳ کیلوولت کاهش یافته است و خطا به مدت زمان ۹۷ میلی ثانیه برقرار بوده است.

شکل (۱) - شکل موج جریان و ولتاژ پیش، حین و پس از وقوع خطا در رله حفاظتی پیش‌تاز

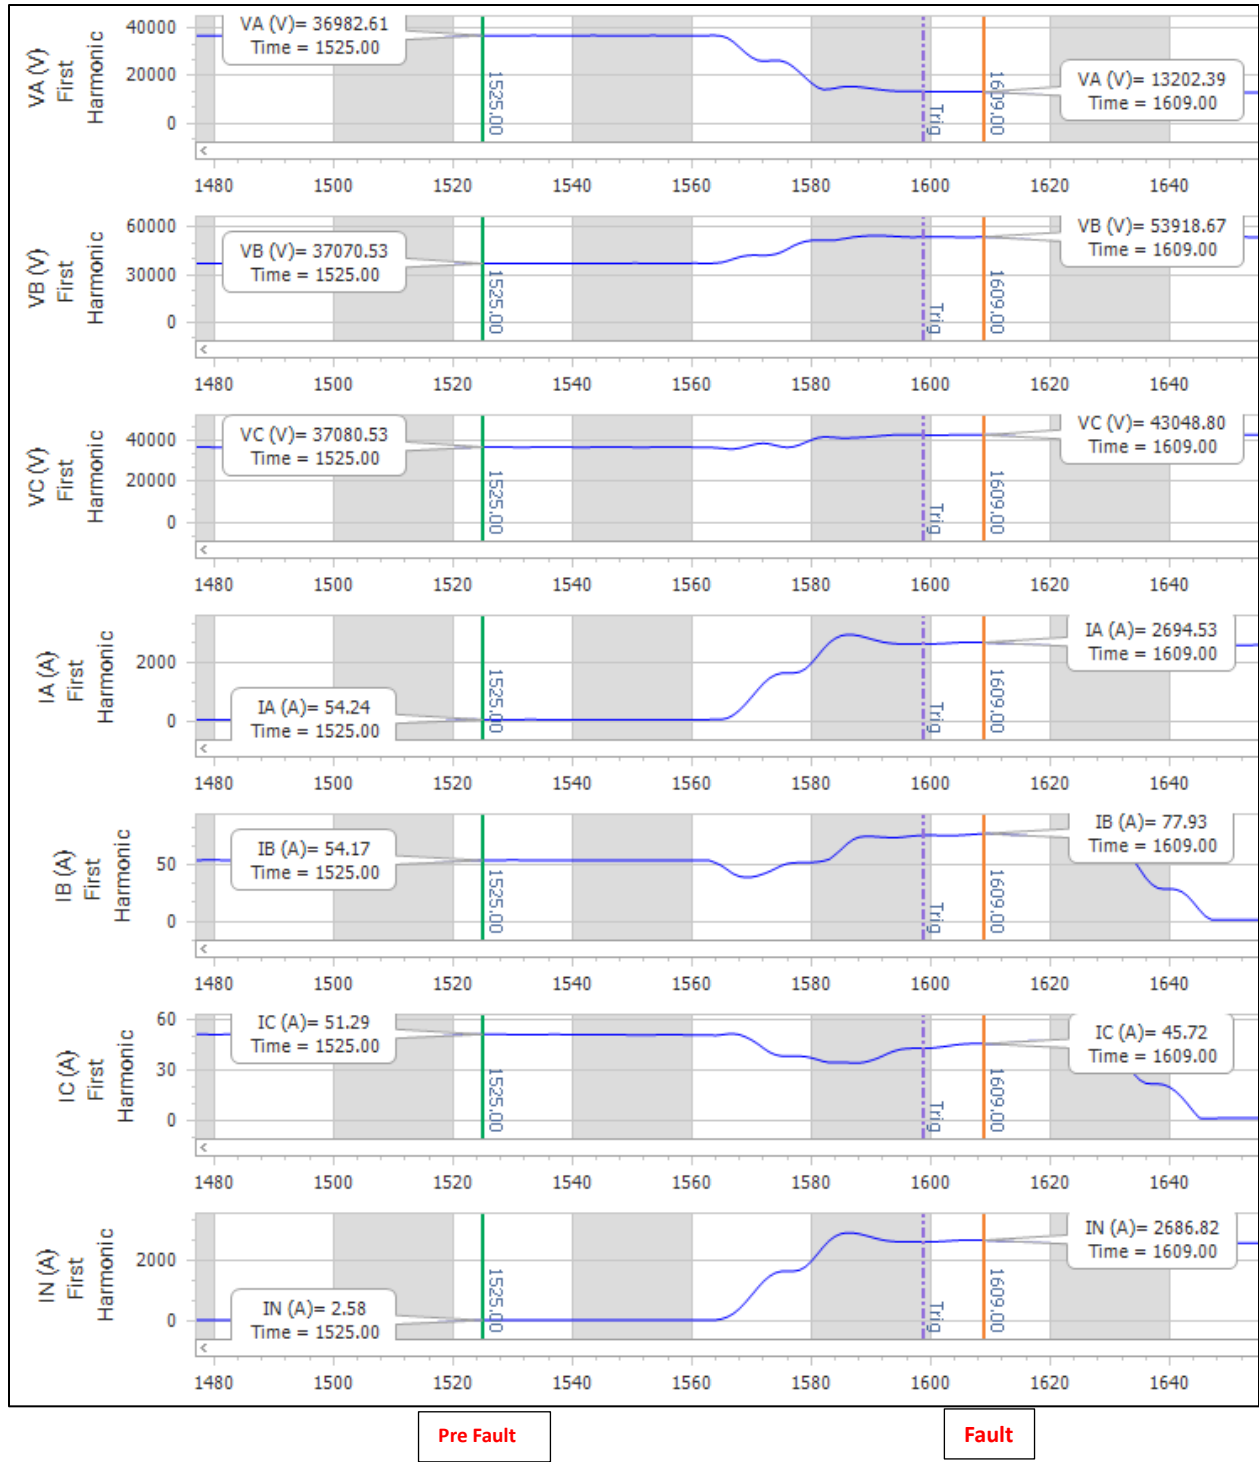
شکل (۲) - دامنه جریان و ولتاژ پیش، حین و پس از وقوع خطا در رله حفاظتی پیش‌تاز

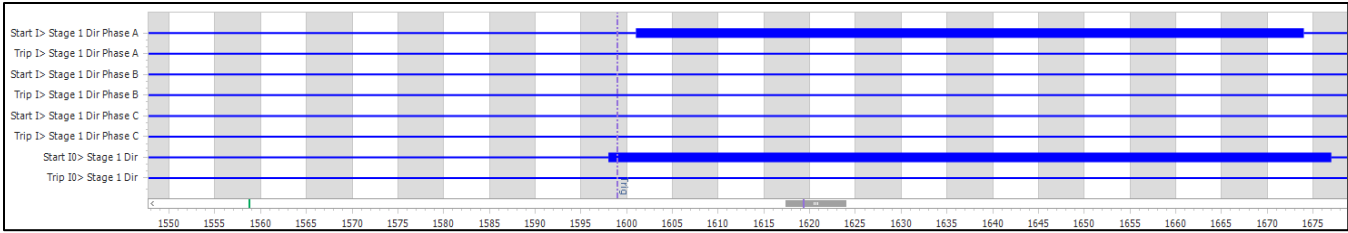
با توجه به اینکه حفاظت اصلی خط مورد نظر رله دیستانس می‌باشد، لذا توابع جهتی هر دو رله مذکور صرفاً pickup شده‌اند و قبل از اینکه به حد Trip برسند، خطای رخ داده توسط رله دیستانس پاکسازی شده است.

شکل (۳) – flag توابع حفاظتی 67 و 67N در رله حفاظتی پیش‌تاز

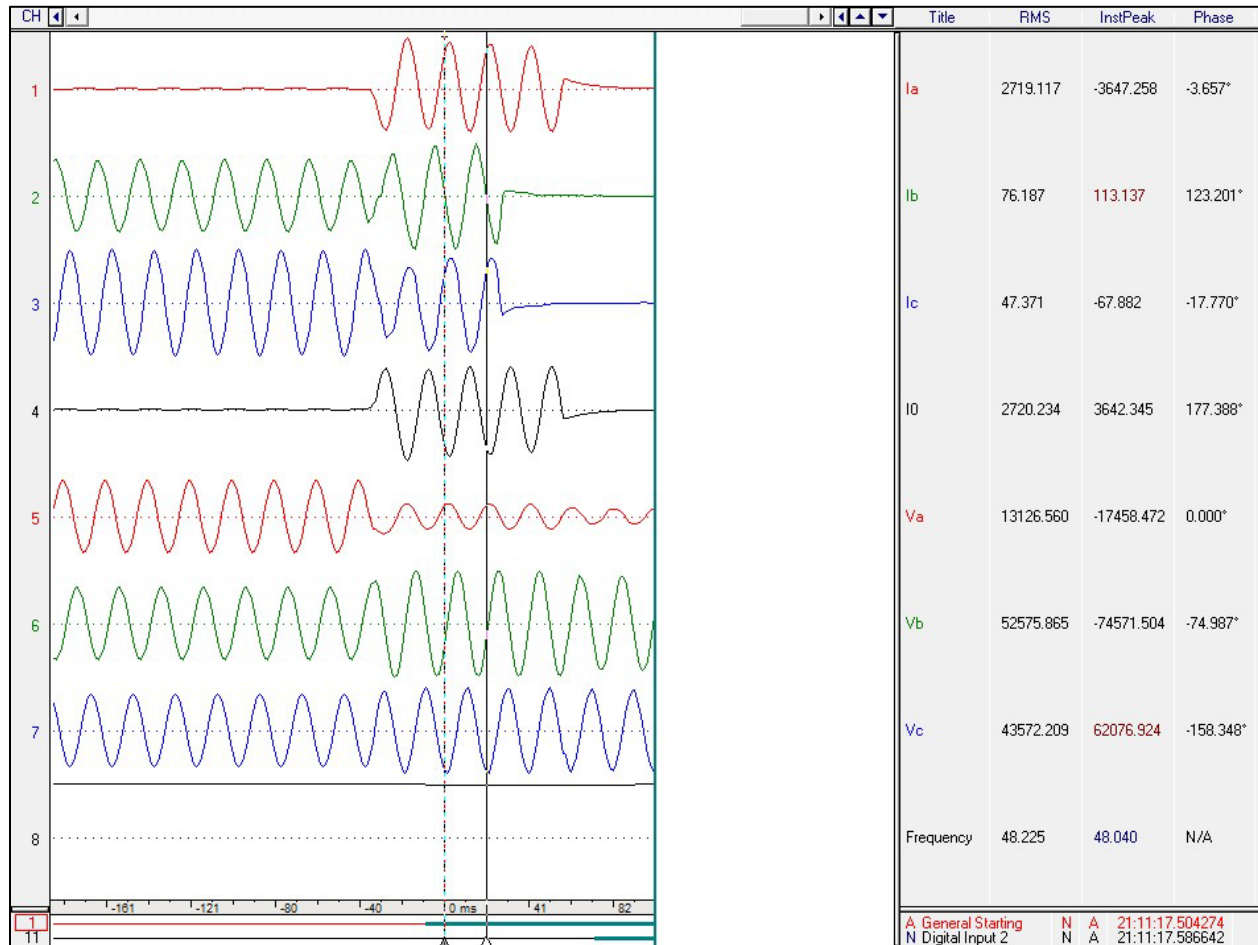
در شکل (۴)، شکل موج جریان و ولتاژ پیش، حین و پس از وقوع خطا در رله Micom P127 در نرم‌افزار waveWin نمایش داده شده است. همانطور که پیشتر نیز ذکر شد، در این رله نیز توابع حفاظتی جهت pickup شده‌اند ولی با توجه به پاکسازی سریع‌تر خطا توسط حفاظت اصلی (حفاظت دیستانس)، توابع حفاظتی این رله به حد trip نرسیده‌اند.

شکل (۴) – شکل موج و مقادیر دامنه جریان و ولتاژ پیش، حین و پس از وقوع خطا در رله حفاظتی Micom P127
