گزارش بررسی و مقایسه عملکرد رله پیش‌تاز PS40 با رله MICOM P127

رله حفاظتی پیش‌تاز بیش از ۶ ماه است که به صورت موازی با رله Micom P127 به عنوان حفاظت پشتیبان یکی از خطوط پست لویزان (برق منطقه‌ای تهران)، نصب شده است. در ادامه یک نمونه از خطاهای رخ داده در این بازه زمانی برای هر دو رله پیش‌تاز و MICOM P127 نمایش داده و مقایسه شده است. در این حادثه در زمان ۱۴۰۳/۰۶/۲۴، رخ داده است و رله حفاظت دیستانس عملکرد داشته است.

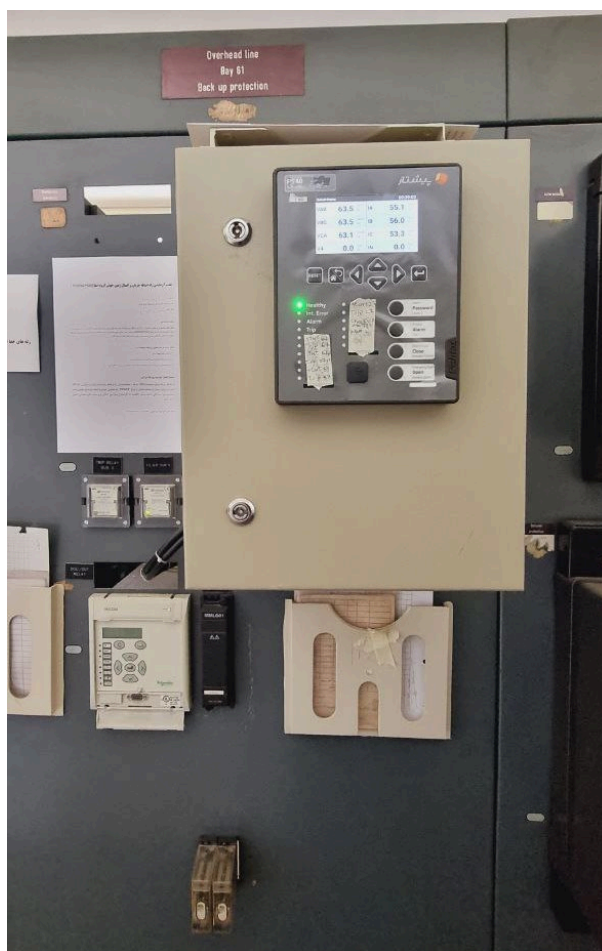
شکل (۱) - شکل موج جریان و ولتاژ پیش، حین و پس از وقوع خطا در رله حفاظتی پیش‌تاز

در شکل‌های (۱) تا (۳) به ترتیب شکل موج سینوسی ولتاژ و جریان، دامنه ولتاژ جریان و flag توابع 67N و 67 پیش، حین و پس از خطا در نرم‌افزار Pishtaz Comtrade Viewer نمایش داده شده است. همانطور که مشاهده می‌شود خطای فاز به زمین در فاز A و با دامنه جریان ۲.۷ کیلوآمپر رخ داده است و در مدت زمان خطا ولتاژ فاز خطا دار تا ۱۳ کیلوولت کاهش یافته است و خطا به مدت زمان ۹۷ میلی ثانیه برقرار بوده است.
